NAZWA :
**EKSPERTYZA I OCENA STANU TECHNICZNEGO BUDYNKU
ISTNIĄCEJ SZKOŁY PODSTAWOWEJ NR 11
W MYSŁOWICACH W DZIELNICY LARYSZ**

ADRES INWESTYCJI:
Mysłowice, ul. Laryska, dz.nr 262/146, 264/146, 196/100, 3244/100, 628/143,
2412/143, 2413/143, 2378/143, 2379/143, 625/143
Jedn. ewid.: 247001_1M, Mysłowice
Obręb: 247001_1.0001 Brzezinka

NR PROJEKTU:
56/2017
Data opracowania projektu:
sierpień 2022

1. Wstęp

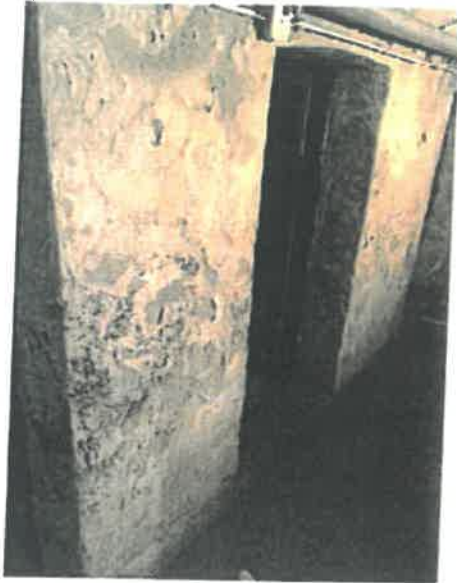
Fundamenty budynku w postaci ław ceglanych lub kamiennych. Budynek częściowo podpiwniczony. Ściany fundamentowe mocno zawilgocone i zagrzybione. Regularne zalewanie piwnic spowodowało że stan techniczny ścian fundamentowych jest zły.

Fot. 1 – zawilgocone ściany piwnic ściany

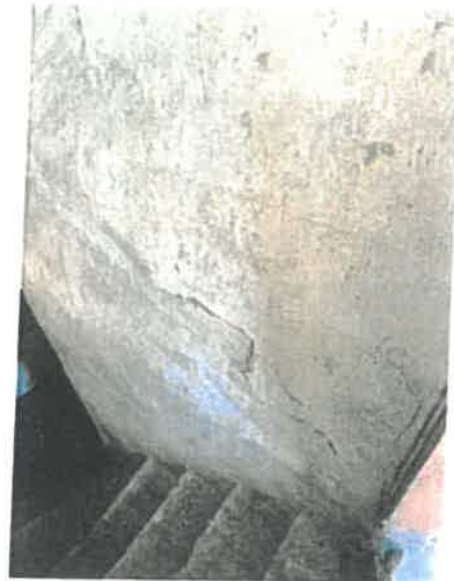
Fot.2 – schody ceglane i zawilgocone ściany

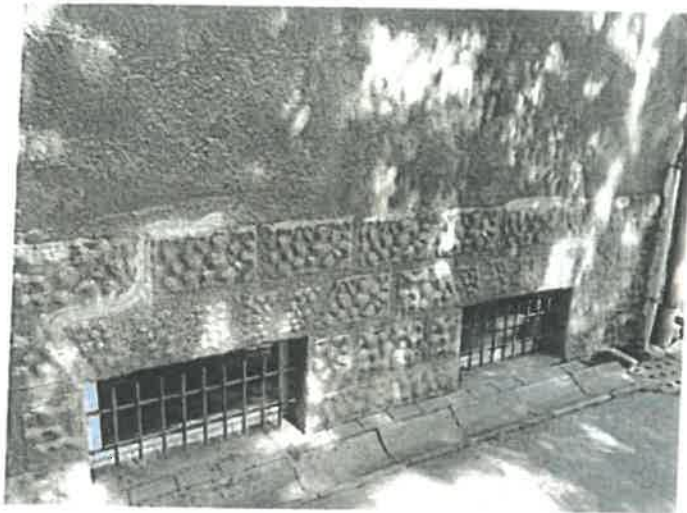
Dodatkowo stwierdzono pęknięcia i zarysowania na ścianach wewnętrznych w rejonie nadproży okiennych i drzwiowych.

Fot.3 Pęknięcia ścian piwnic przy nadprożach

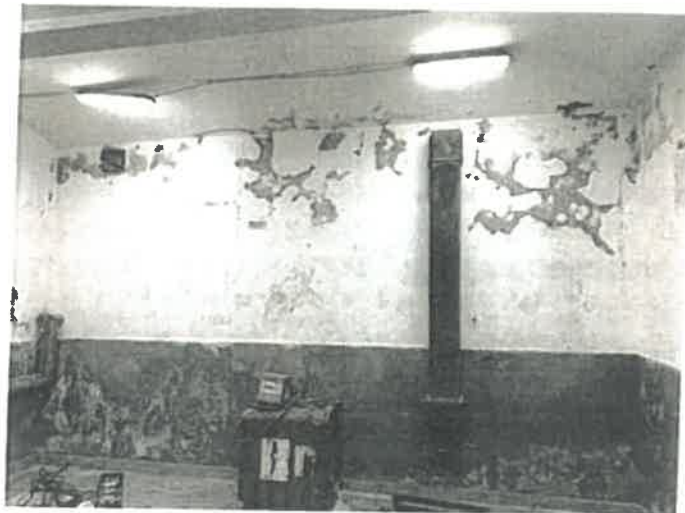
Fot.4 Zawilgocone ściany piwnic

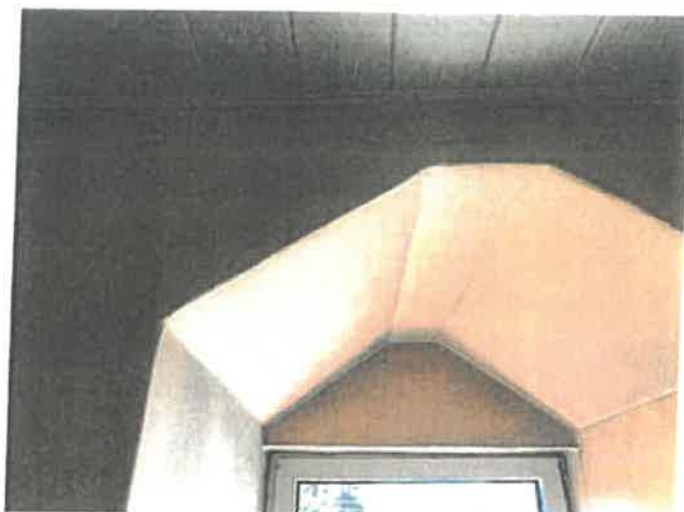
Stwierdzono pęknięcia ścian zewnętrznych oraz wewnętrznych, spowodowane naprężeniami powstałymi

na skutek nierównomiernego osiadania budynku.

Fot. 6 – Widoczne pęknięcia ścian

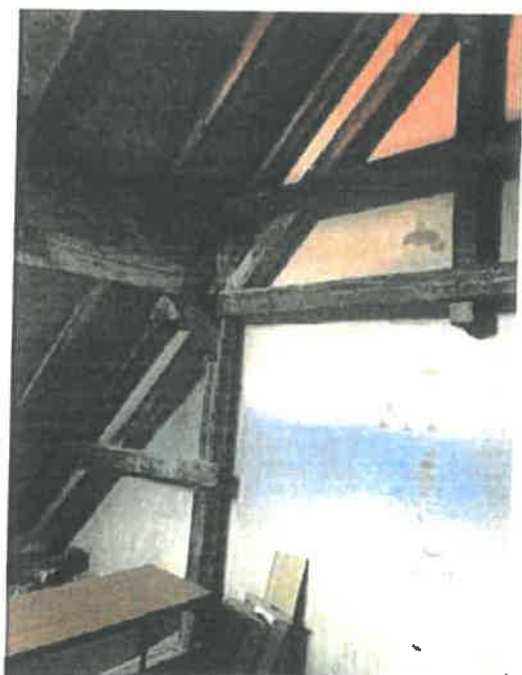
Fot. 7 – Konstrukcja wieszarowa więźby elementy krokwi

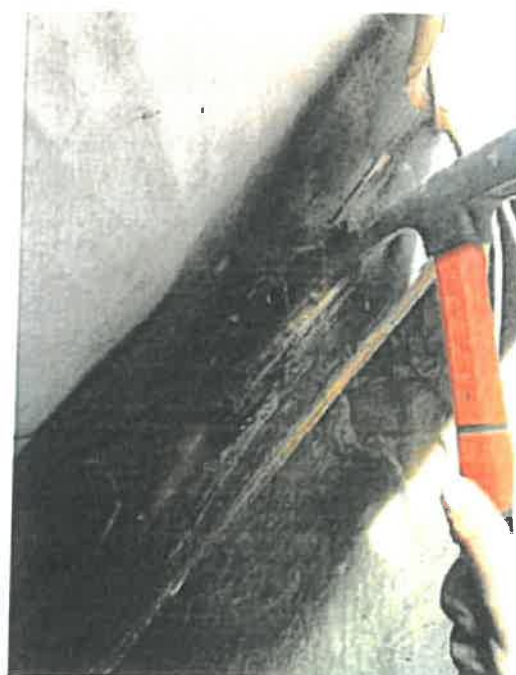
Fot. 8 – Skorodowane, spróchniałe

- Na zdjęciach od 10 do 13 widoczny jest zły stan techniczny konstrukcji więźby dachowej. Elementy drewniane są zagrzybione i zbutwiałe, więźba nie spełnia wymagań dotyczących bezpieczeństwa konstrukcji.

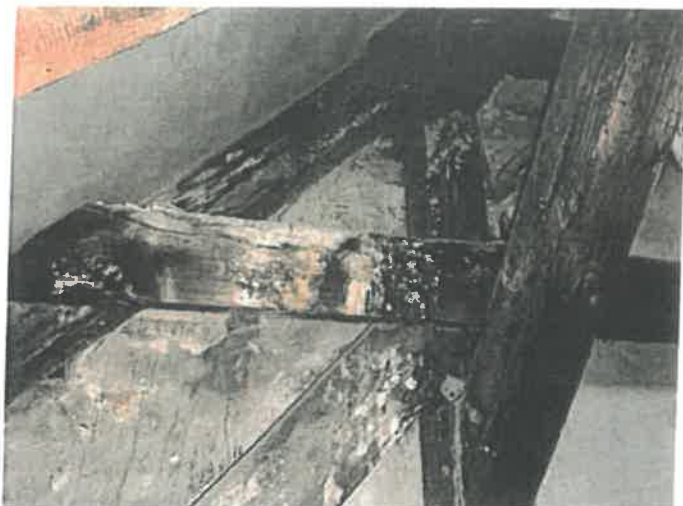
Fot. 9 – Skorodowane elementy więźby dachowej

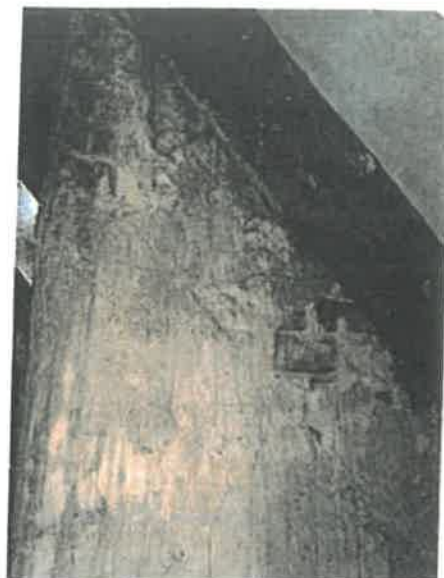
Fot.10 – Krokwie przy kominie

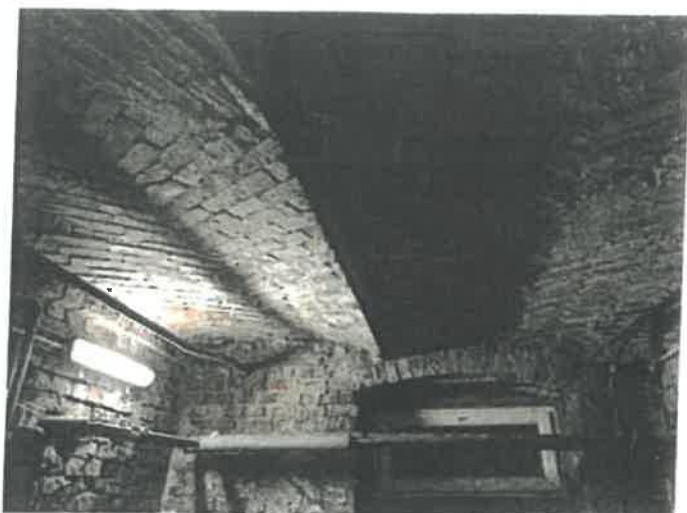
Stropy nad piwnicą wykonane jako sklepienia ceglane oparte na belkach stalowych. Belki stalowe mocno skorodowane. Widoczne półki dolne belek stalowych są zardzewiałe i rozwarstwione. Część belek stalowych została podmurowana filarami ceglanymi jako zabezpieczenie konstrukcji stropów.

Stan techniczny stropów ceglanych ocenia się jako zły.

Fot. 11- Sklepienie ceglane nad piwnicą

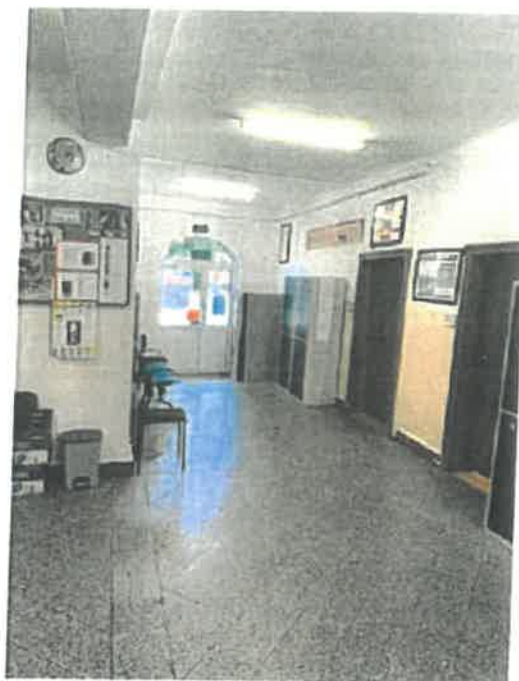
Fot.12 – Strop nad częścią przyziemia

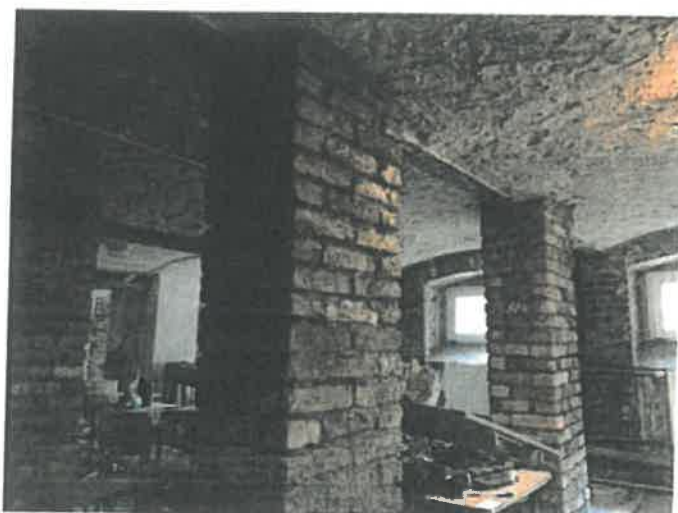
Fot.13 – Słupy podporowe belek stropu nad piwnicą

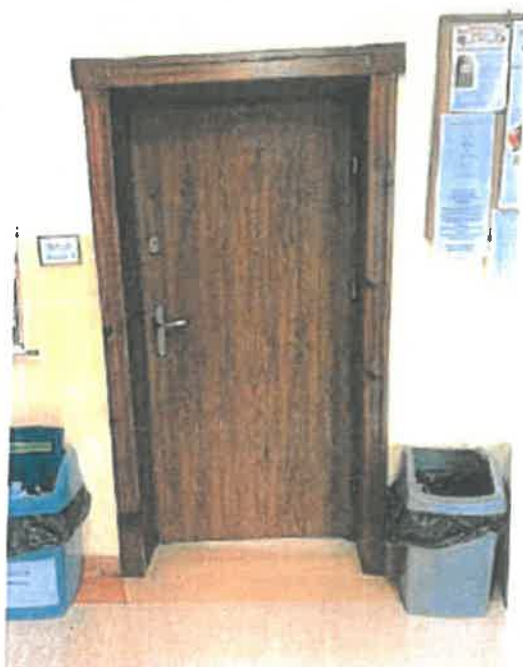
Stolarka okienna w postaci okien z PCV z szybą zespoloną, w dobrym stanie technicznym. Stolarka drzwiowa w postaci drzwi drewnianych, płycinowych, silnie wyeksploatowana. Z uwagi na znaczne przechylenie budynku stolarka okienna i drzwiowa była wymieniana i poziomowana.

Fot.14 – Drzwi wewnętrzne – szczelina pod drzwiami od 1-5 cm.

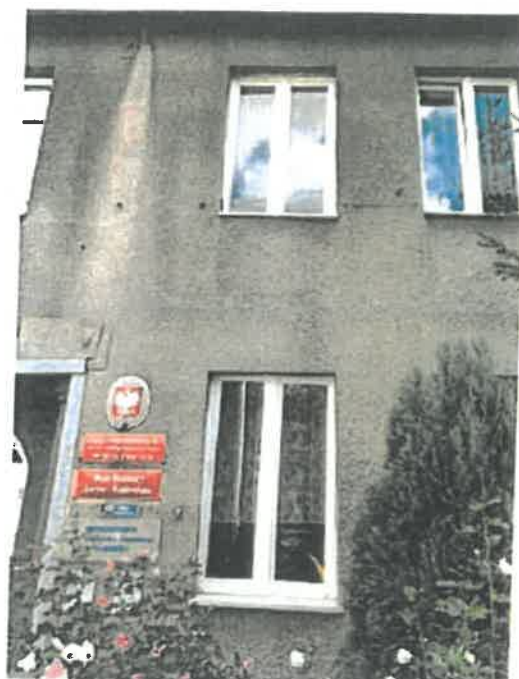
Fot.15 – Okna zewnętrzne – widoczny brak równoległości ramy okiennej i węgaraka

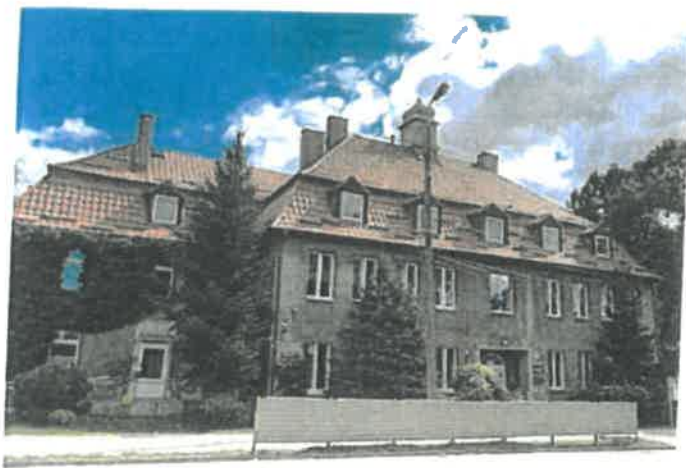
Pokrycie dachowe w postaci blachodachówki. Pokrycie jest w dobrym stanie technicznym.

Fot.16 – dach mansardowy z lukarnami – pokrycie blachodachówka
