KOŚCIÓŁ FILIALNY POD WEZWANIEM NARODZENIA NMP

druga połowa XIII wieku
lata 1740-1744

MYSŁOWICE

1. <i>Miejscowość</i> MYSŁOWICE	2. <i>Obiekt</i> KOŚCIÓŁ FILIALNY POD WEZWANIEM NARODZENIA NMP	3. <i>Zawartość wkładki</i> Ciąg dalszy punktu 12 - historia obiektu Ciąg dalszy punktu 13 - opis obiektu
------------------------------------	---	---

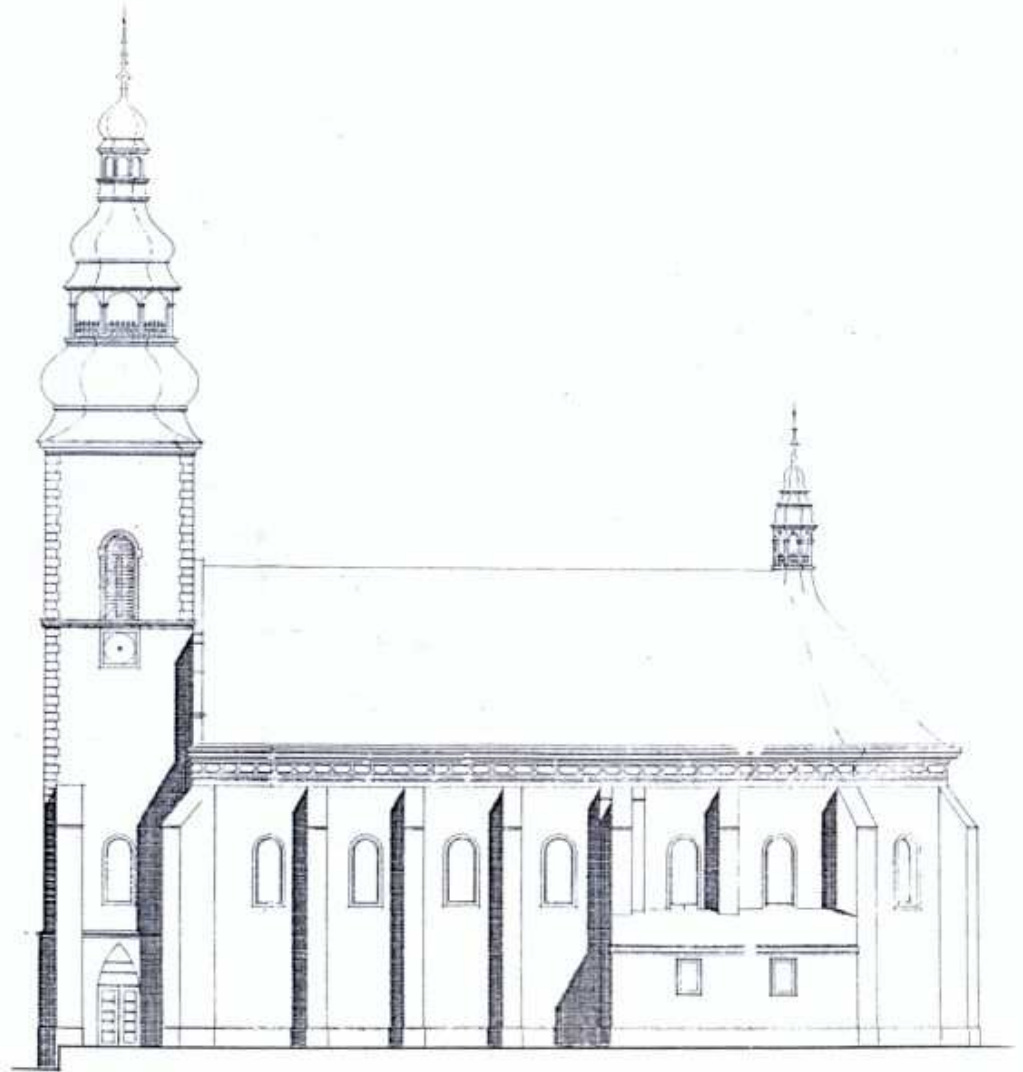
Elewacja południowa

Elewacje - oszkarpowane, okna ujęte profilowanymi listwami, ściany u dołu z cokołem, zwieńczone belkowaniem z fryzem dekorowanym geometrycznymi płycinami. Zakrystia zakończona gzymsem. Elewacje południowa i północna sześciosiowe, elewacja wschodnia trójosiowa, zakrystia dwuosiowa. W drugim prześle elewacji północnej otwór wejściowy, zamknięty półkolistie. W elewacji zachodniej - zakrystii prostokątny otwór wejściowy. Od strony zachodniej elewacja w narożach opięta szkarpami z dwoma uskokami, ponad belkowaniem trójkątny przyczółek o wklęsło-wypukłej linii spływów, obramiony ciosami kamiennymi, przesłonięty czworoboczną wieżą.

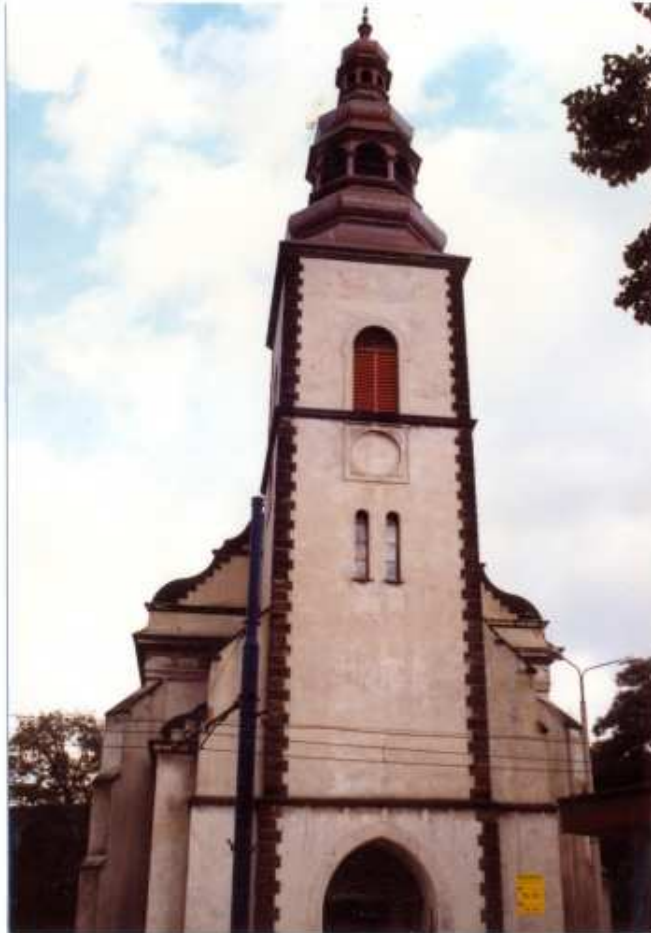
Fot. 2 - fasada

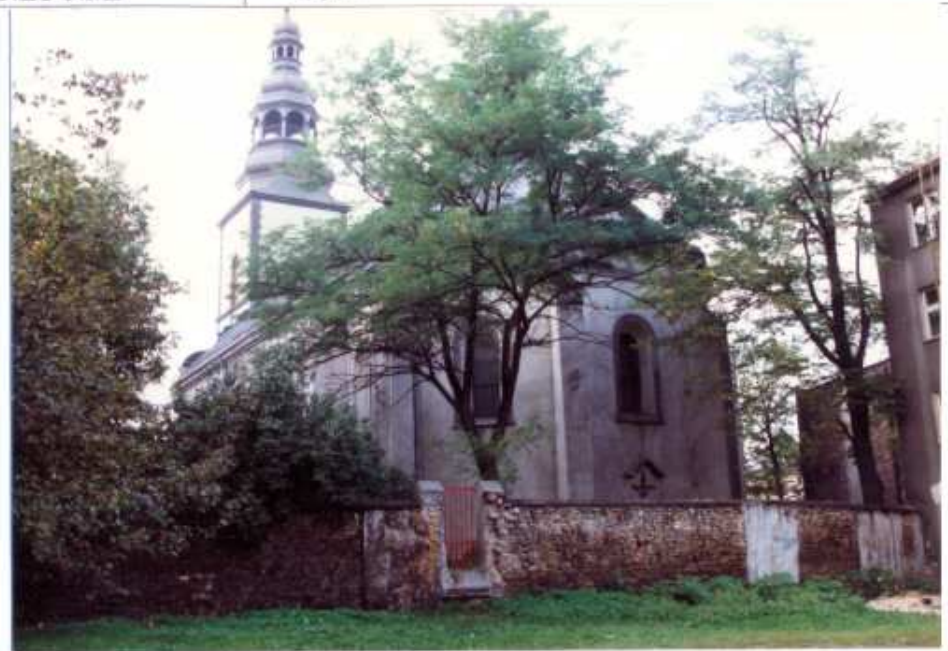
Fot. 3 - elewacja południowo-wschodnia wraz z murem

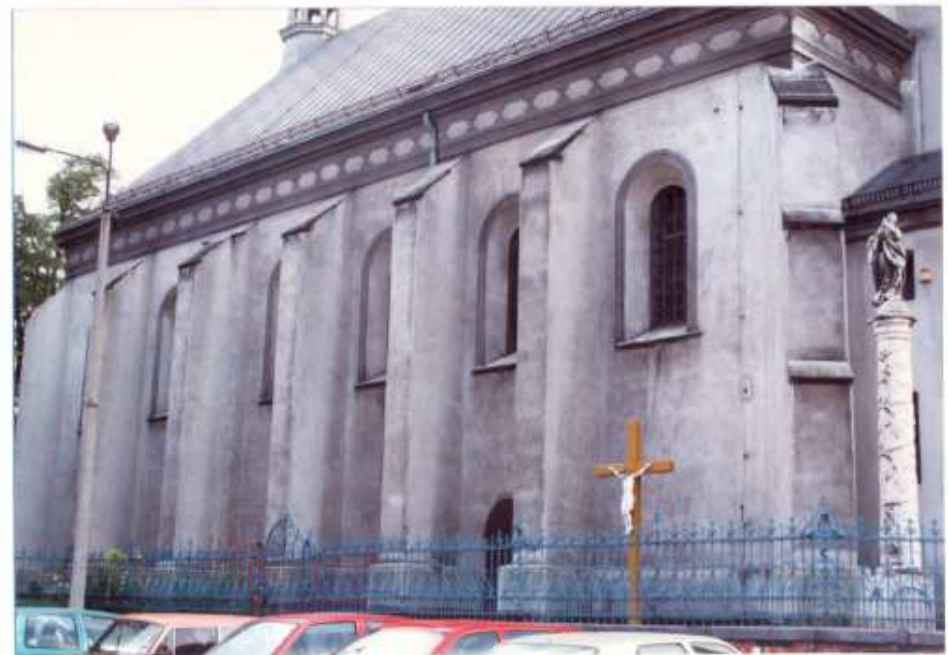
Fot. 4 - fragment elewacji

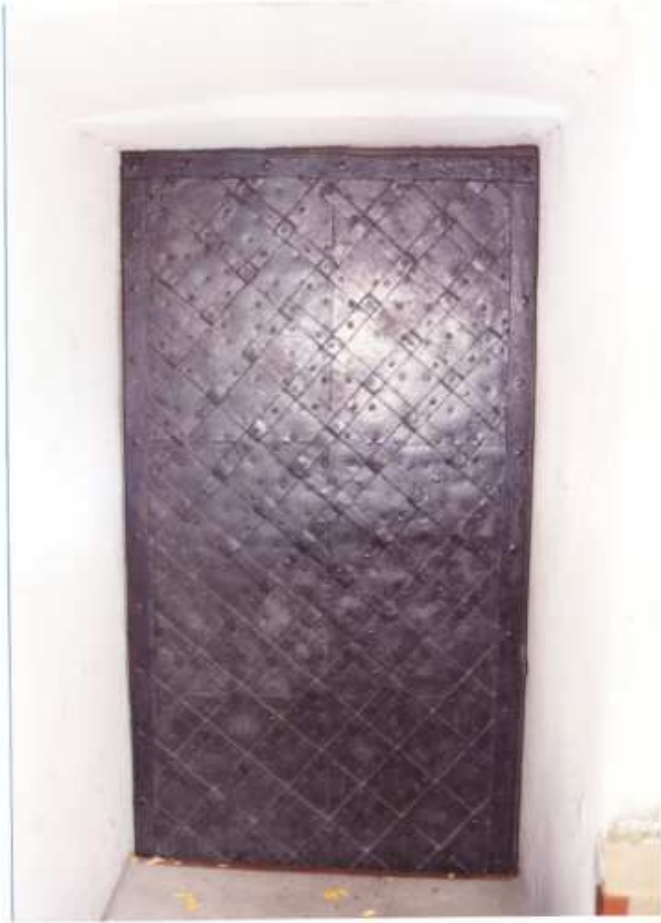
Drzwi - drzwi zewnętrzne - drzwi do zakrystii - drewniane, jednoskrzydłowe, pełne, o konstrukcji deskowo-listwowej, od strony zewnętrznej obite płacami blachy z nakładanymi wstęgami w formie ukośnej kratownicy, drzwi na zawiasach pasowych z ćwiekami (od wewnątrz i na zewnątrz); drzwi do kruchty od północy - nowe, drewniane, jednoskrzydłowe, zamknięte półkoliście, pełne, o konstrukcji ramowo-płycinowej, dekoracja w formie desek w układzie poziomym, drzwi na zawiasach pasowych dekoracyjnie kutych; drzwi wewnętrzne - z przedsionka zachodniego do nawy - główne, drewniane, pełne, dwuskrzydłowe, zamknięte hakiem, o konstrukcji ramowo-płycinowej, drzwi na zawiasach z hakiem, dekoracyjnie kutych, dekoracja czteropłycinowa; drzwi w przedsionku zachodnim od południa - drewniane, pełne, dwuskrzydłowe, z odrzwiami, o konstrukcji ramowo-płycinowej, dekoracja ośmiopłycinowa, drzwi na zawiasach czopowych; drzwi w przedsionku zachodnim od północy - drewniane, pełne, jednoskrzydłowe, z odrzwiami, o konstrukcji ramowo-płycinowej, dekoracja czteropłycinowa, drzwi na zawiasach czopowych; drzwi na chór muzyczny - drewniane, jednoskrzydłowe, pełne, z odrzwiami,

Fot. 8 - elewacja południowa z zakrystią
Fot. 9 - drzwi do zakrystii od zewnątrz
Fot. 10 - okratowanie okna w zakrystii

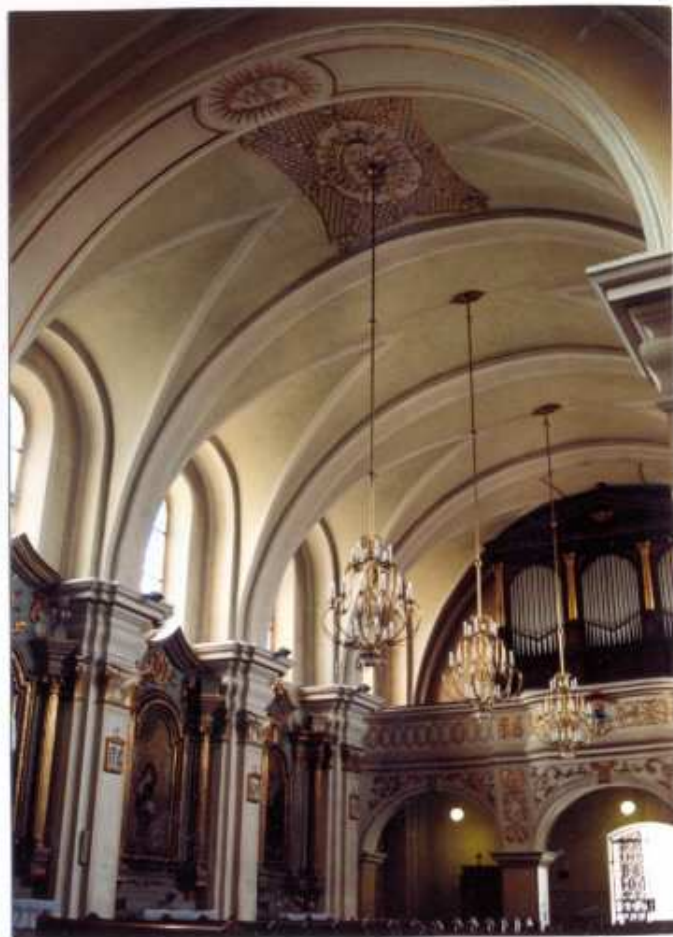
Sklepienia, stropy - w nawie i w prezbiterium - sklepienie kolebkowe z lunetami (w nawie na gurtach); w zakrystii - sklepienie kolebkowo-krzyżowe; w podniebieniu chóru muzycznego - strop płaski; w kruchcie (przyziemiu wieży) - sklepienie krzyżowe

Fot. 14 - wnętrze - sklepienie

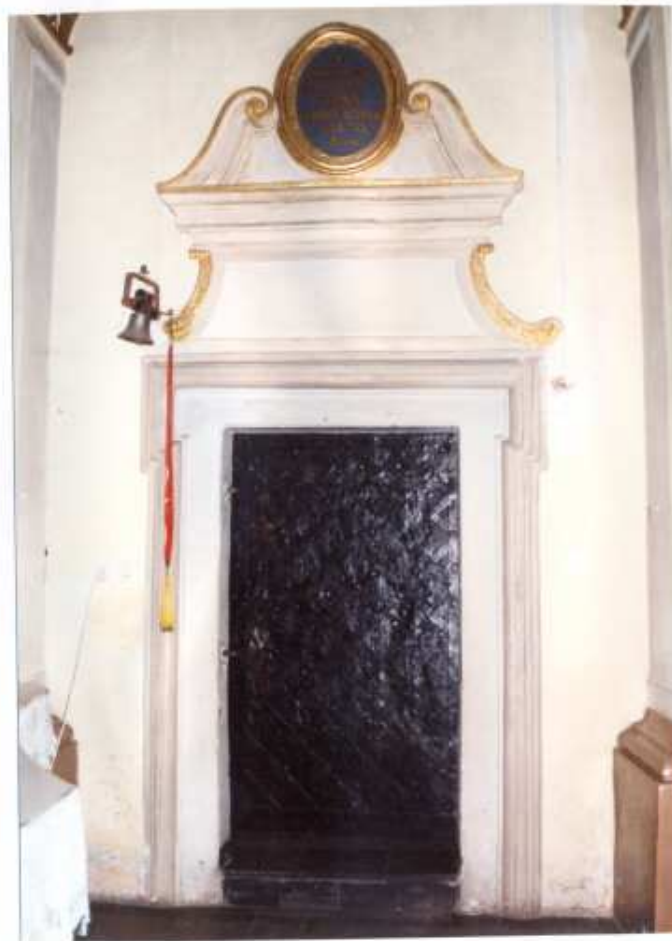
Fot. 15 - wnętrze - portal do zakrystii

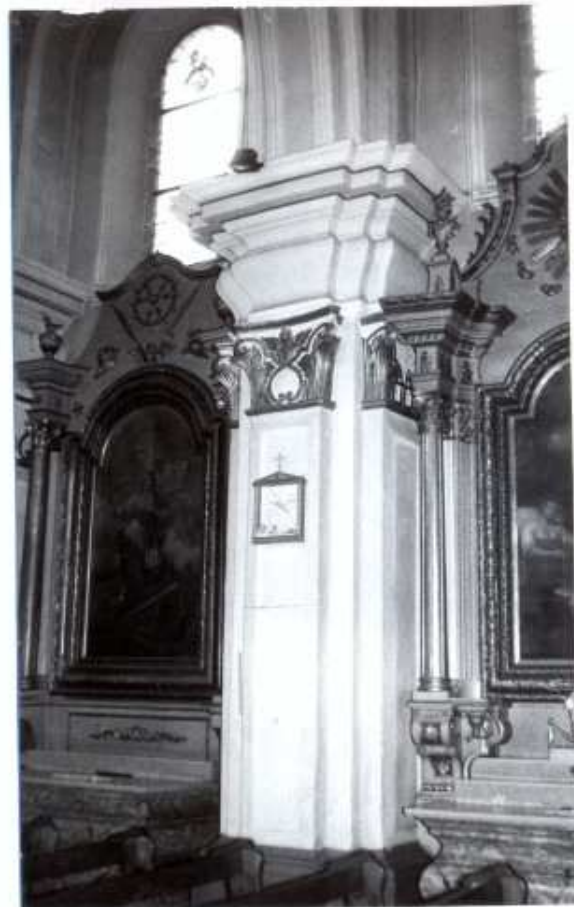
Wnętrze - nawa czteroprzęsłowa, prezbiterium podwyższone, niewyodrębnione, dwuprzęsłowe, kruchta w przyziemiu wieży i zakrystia jednoprzestrzenne. Nawa i prezbiterium rozczłonkowane przyściennymi filarami na wysokich cokolach, tworzącymi półkoliście zamknięte nisze na pomieszczenie ołtarzy. Filary z trzech stron opięte pilastrami, ozdobionymi profilowanymi płycinami, z kapitelami z dekoracją o motywach liści palmowych, wstęg, cęgów i główek puttów. Nad nimi fragmenty załamującego się belkowania o wybrzuszonym fryzie i mocno profilowanym gzymsie. Filary w narożnikach prezbiterium załamane. Gurty i szwy sklepienne podkreślone profilowanymi listwami. Tęcza silnie zaznaczona, zamknięta łukiem lekko spłaszczonym, na jej podniebieniu sztukateryjny napis „ANSVA” w promienistym otoku. Na ścianie tęczowej od strony nawy dekoracja sztukateryjna z *Ukrzyżowaniem* ujętym w promieniste obramienie, wokół wic roślinna. We wschodnim przęśle nawy dekoracja składająca się z monogramu maryjnego z koroną, poniżej którego data 1741. Wokół kratka regencyjna z wplecionymi kampanullami. W sklepieniu prezbiterium polichromowana scena *Wniebowzięcia NMP*. W zachodnim przęśle nowy chór muzyczny na trzech arkadach filarowych, o łukach spłaszczonych, w części środkowej wybrzuszony, w bocznych wklęsły. Podstawa i zwieńczenie parapetu oraz archiwołty oprofilowane. Chór oprócz filarów wypełniony bogatą dekoracją sztukateryjną w formie płycin ze wstęgą regencyjną, wicią roślinną i kratką; na osi parapetu kartusz z herbem Sępówron i kapelusz kardynalski księdza Jerzego Antoniego Mieroszewskiego. W prezbiterium dwa, analogiczne portale, prowadzące do zakrystii i do niszy na pomieszczenie chrzcielnicy. Portale prostokątne, uszate, oprofilowane, zwieńczone belkowaniem z przerywanym przyczółkiem, w którym owalny medalion z napisem.

Fot. 19 - wnętrze - filar przyścienny

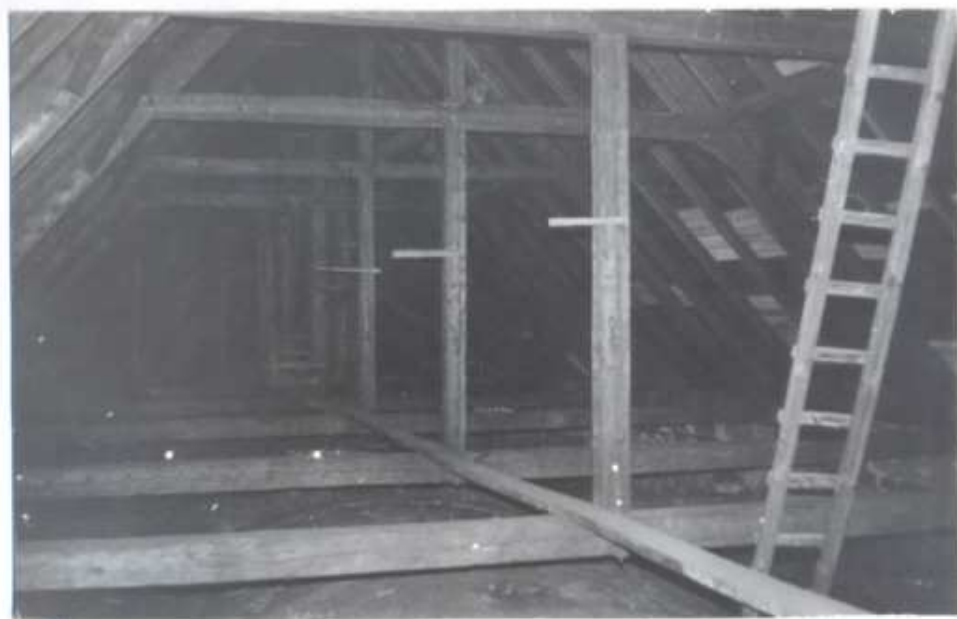
Więźba dachowa - drewniana o konstrukcji kleszczowo-płatwiowa ze słupem

Fot. 26 - więźba dachowa
