KARTA EWIDENCYJNA ZABYTKÓW
ARCHITEKTURY I BUDOWNICTWA

KAMIENICA MIESZKALNA

1891 - 1892 rok

**41-400 Mysłowice,
plac Wolności 8/ ul. Grunwaldzka 22**
poprzednie nazwy placu i ulicy:
Wilhelmplatz / Plesserstrasse

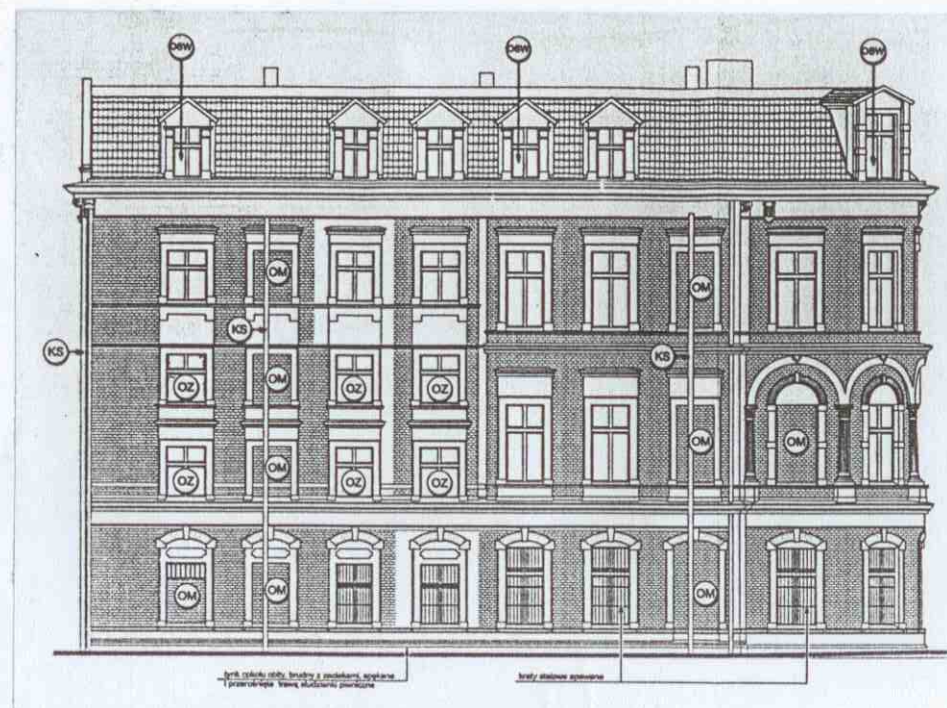
ELEWACJA ZACHODNIA

Niesymetryczna, 8-osiowa, z zaokrąglonym południowym narożem, wykończona analogicznie do elewacji frontowej. Elewacja podzielona na dwie części o zróżnicowanej liczbie kondygnacji. Prawa część (5-8 oś), należąca do budynku głównego – trójkondygnacyjna, w układzie nawiązującym do elewacji południowej. Lewa część przyporządkowana do północno-zachodniego skrzydła obiektu - czterokondygnacyjna. Skrajna, 8 oś elewacji włączona w symetryczną kompozycję południowo-zachodniego naroża budynku. Okno na poziomie I piętra wtórnie zamurowane. Pozostała część elewacji lekko wysunięta na całej wysokości. W 5, 6 i 7 osi osadzone otwory okienne odpowiadające oprawą i kształtem oknom południowym. Otwory w 7 osi wtórnie zamurowane. W skrzydle bocznym, w osiach 1-4 na poziomie parteru, osadzone otwory okienne o analogicznej do okien w prawej części oprawie, nieco mniejszych gabarytach, z dodatkową płyciną w partii nadokiennnej. Obecnie wszystkie okna wtórnie zamurowane. Na poziomie I, II i III piętra usytuowane prostokątne otwory okienne (mniejsze od pozostałych) ujęte w profilowanych opaskach. Okna I i III piętra dodatkowo zwieńczone wydatnymi gzymsami nadokiennymi. W partiach podokiennych na III piętrze tynkowane płaszczyzny z nałożonymi płycinami. Elewacja podzielona w poziomie licznymi gzymsami o zróżnicowanej szerokości i profilach. W połaci dachu lukarny analogiczne w formie do pozostałych (1, 3, 4, 5, 6 oś).

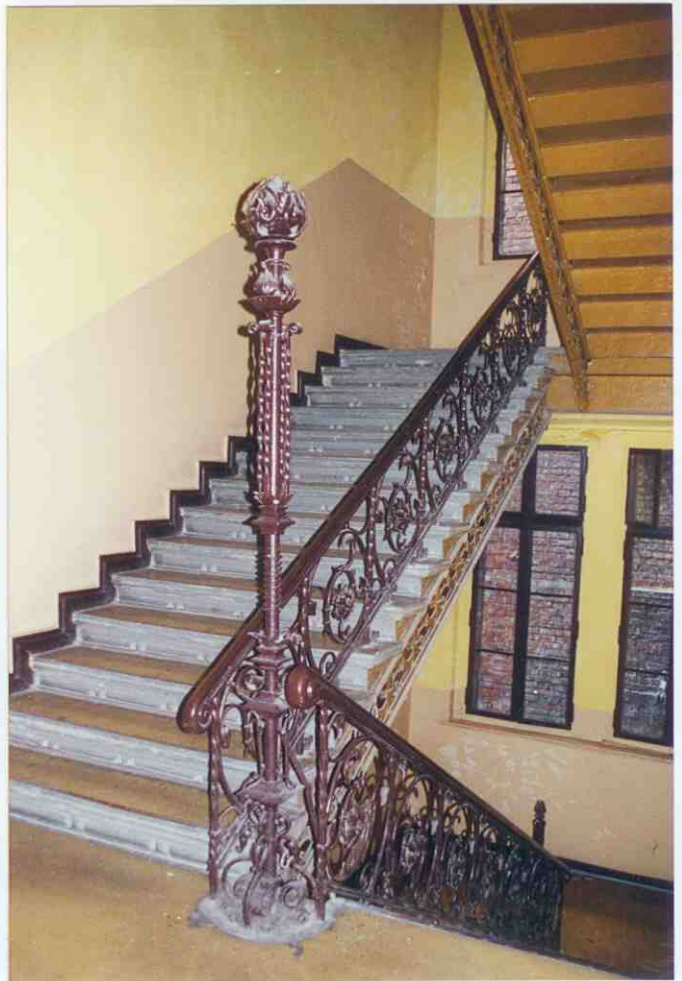
GLÓWNA KLATKA SCHODOWA (ZACH.)

Schody wewnętrzne: dwie symetryczne główne klatki schodowe – schody dwubiegowe, powrotne, ze spocznikami, z duszą. Konstrukcja nośna wykonana z elementów stalowych łączonych nitami. Stopnice drewniane, pokryte wykładzinami z PCV, oparte na ażurowych belkach policzkowych mocowanych do belek spocznikowych. Podstopnice pełne, drewniane, zdobione dekoracją płycinową. Balustrada stalowa ażurowa, o bogatej stylizowanej formie, zwieńczona drewnianą poręczą. Na półpiętrach dekoracyjne żeliwne słupki. Na poszczególnych kondygnacjach dekoracyjne kute elementy wspierające pierwotnie elementy oświetlenia gazowego; dwie klatki schodowe w centralnej części budynku - dwubiegowe, powrotne, ze spocznikami, wspornikowe, kamienne. Konstrukcja złożona z molietycznych kamiennych bloków zamocowanych jednostronnie w ścianie. Balustrada drewniana szczeblinowa pionowa zwieńczona drewnianą poręczą; boczne klatki schodowe (w skrzydłach bocznych) – analogiczne jak wyżej.

- elementy wyposażenia: główne klatki schodowe - stan techniczny dostateczny (częściowy brak elementów balustrad i wsporników dawnego oświetlenia; zużycie wykładzin na stopnicach i podestach); pozostałe klatki schodowe – stan techniczny zły (częściowe ubytki w kamiennych stopnicach, zabrudzenia, częściowy lub całkowity brak balustrad); posadzki w korytarzach i klatkach schodowych – miejscowy brak posadzek (wylewka), znaczne zużycie pozostałych (wytarcia, zabrudzenia, spękania);

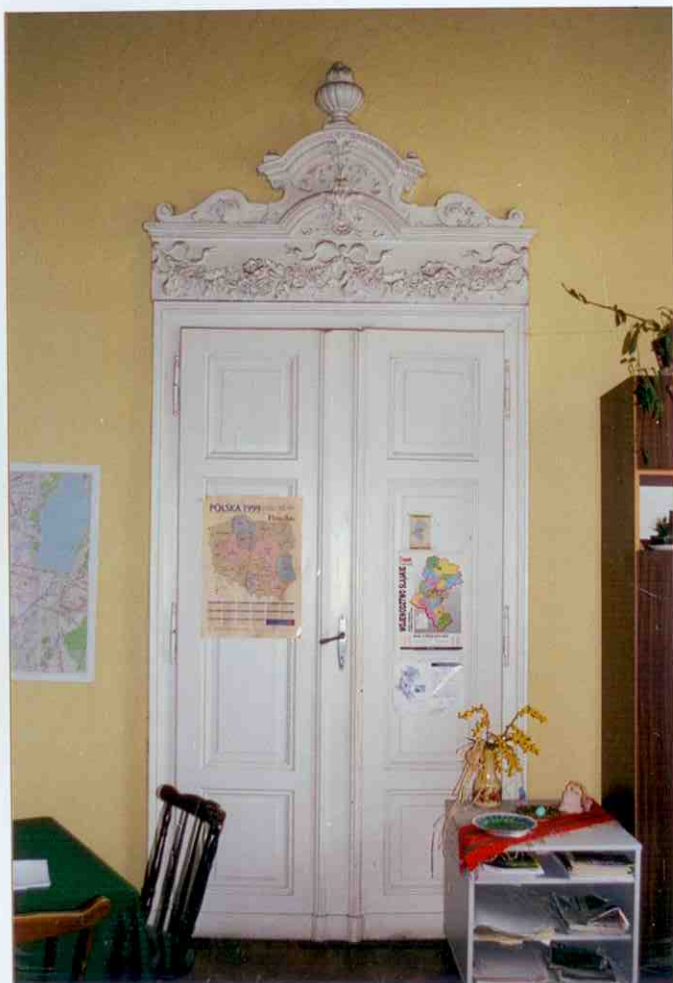
DRZWI W LOKALU NA I PIĘTRZE

- drzwi w lokalach:
 - pierwotne, drewniane, prostokątne, dwuskrzydłowe, z rozbudowaną partią wieńczącą w postaci trójkątnego naczółka wspartego na konsolach, wypełnionego bogatą rzeźbiarską dekoracją z motywem muszli w części centralnej. Pomiedzy konsolami płycina wypełniona ornamentem roślinnym. Skrzydła dodatkowo ujęte w profilowanej opasce. Skrzydła konstrukcji ramowo-płycinowej, pełne, na zawiasach czopowych (Wydział Geodezji UM, I piętro)

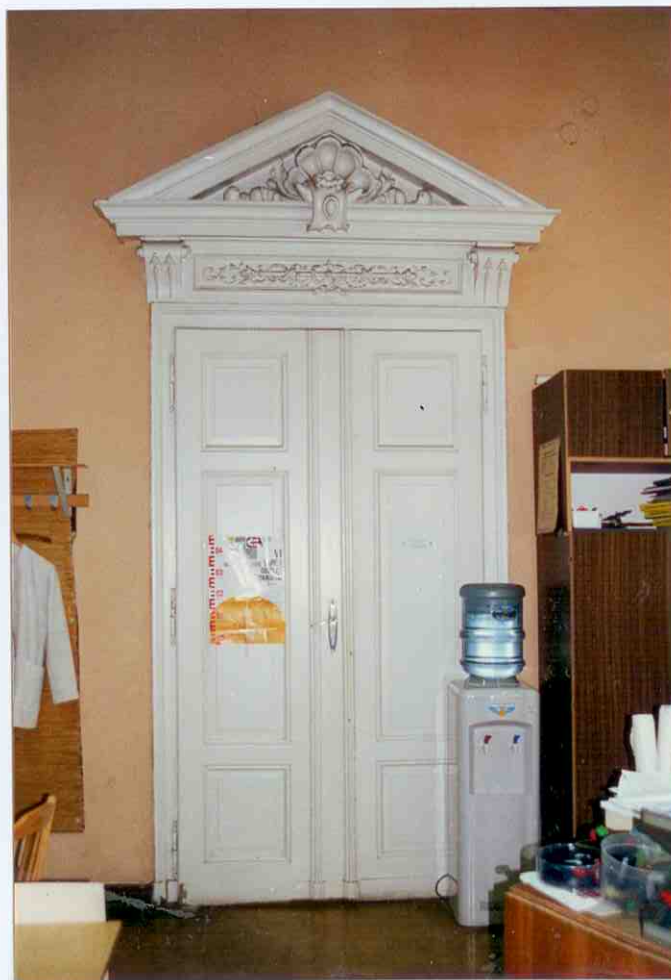
DRZWI W LOKALU NA I PIĘTRZE

- analogiczne j.w. o innej formie zwieńczenia w postaci neobarokowej supraporty (Wydział Geodezji UM, I piętro)
 - pierwotne, prostokątne, jedno- lub dwuskrzydłowe, ujęte w profilowanej opasce, drewniane, konstrukcji ramowo-płycinowej, na zawiasach czopowych.

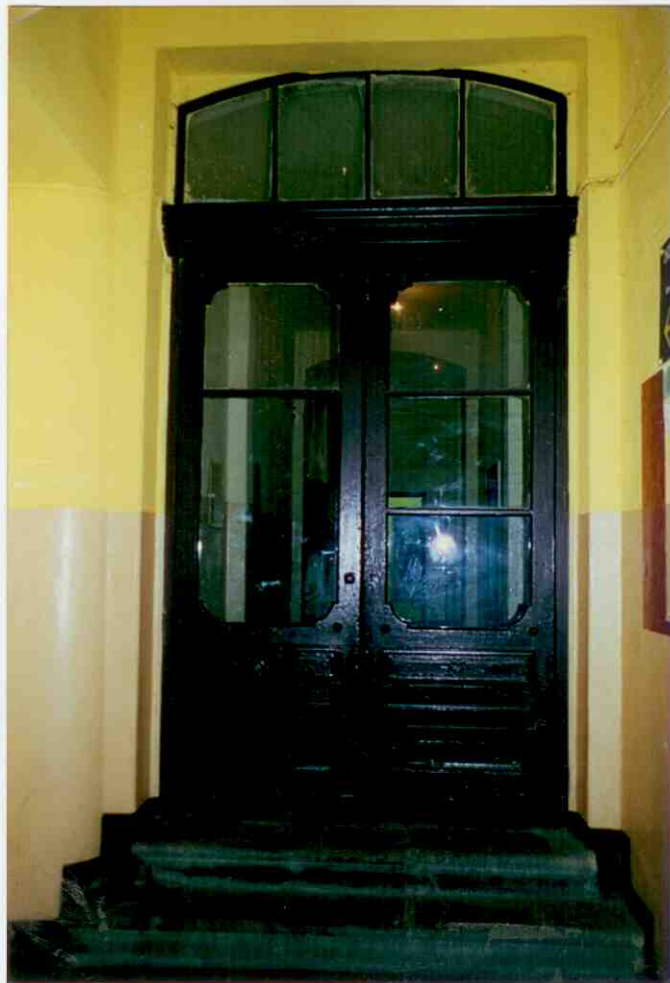
DRZWI W GŁÓWNEJ SIENI WEJŚCIOWEJ

- drzwi w sieni głównej (2 szt) – pierwotne, prostokątne, wahadłowe, dwuskrzydłowe, zwieńczone przeszklonym nadświetlem zamkniętym lukiem odcinkowym, drewniane, konstrukcji ramowo-płycinowej, na zawiasach czopowych. Skrzydła w górnej partii szklone, wypełnione poziomą szczebliną. W nadświetlu szczeblina pionowa.
